przewodnik  
Mrągowo  
Od drzwi do drzwi  
∞

## WSTĘP

## SPECYFIKA STOLARKI DRZWIOWEJ

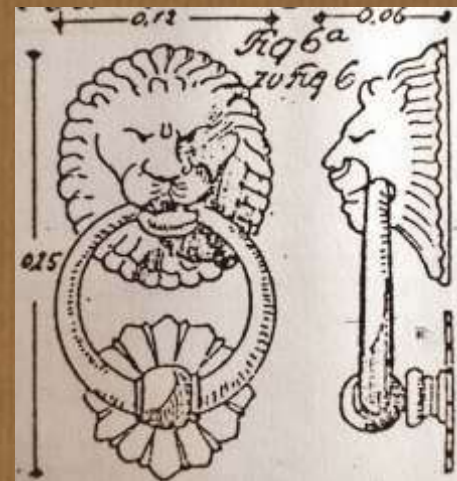
Rysunek inwentaryzacyjny antaby drzwi Apteki z katalogu Dethlefsena, źródło: R. Dethlefsen, *Stadt und Landhäuser in Ostpreußen*

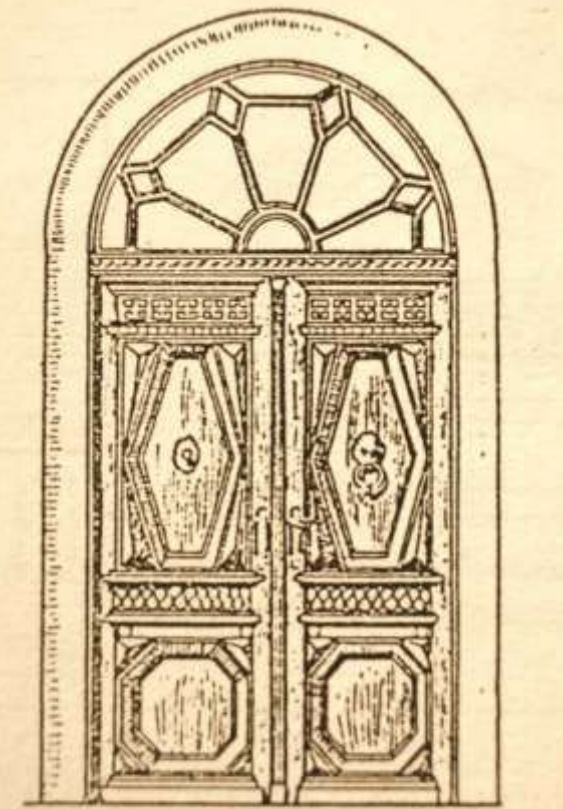
Rysunek inwentaryzacyjny drzwi Apteki z katalogu Dethlefsena, źródło: R. Dethlefsen, *Stadt und Landhäuser in Ostpreußen*

Dokumentacja Dethlefsena daje więc możliwość odtworzenia pierwotnego stanu drzwi, co ukazuje nam jak ważnym aspektem jest inwentaryzacja zabytków.

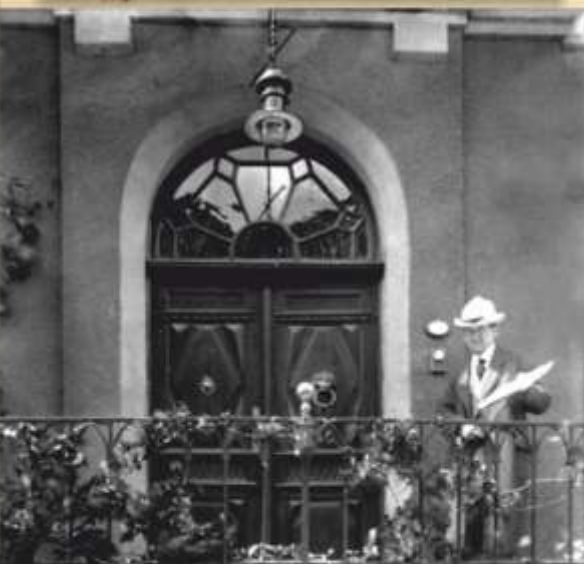
Archiwalna fotografia ze zbiorów dawnego Urzędu Konserwatora Zabytków w Królewcu, dokumentująca pierwotny wygląd Apteki, źródło: IS PAN

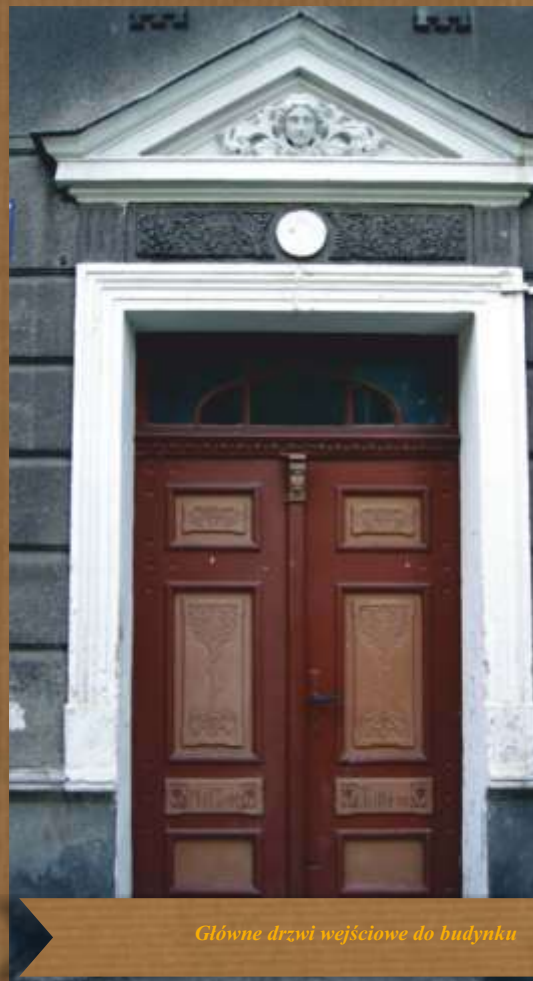
Główne drzwi wejściowe do budynku

Analogiczny motyw w listwie przyrymowanej drzwi budynku przy ulicy Młodkowskiego 3.

motyw występuje na listwie drzwi budynku przy ulicy Młodkowskiego 3, dlatego też należy przypuszczać, że obie stolarki wyszły spod ręki tego samego rzemieślnika. Strefa skrzydeł zamknięta jest listwą (ślemieniem) z ornamentem pilastym, ponad którą umieszczono prostokątne nadświetle, podzielone szprosami.

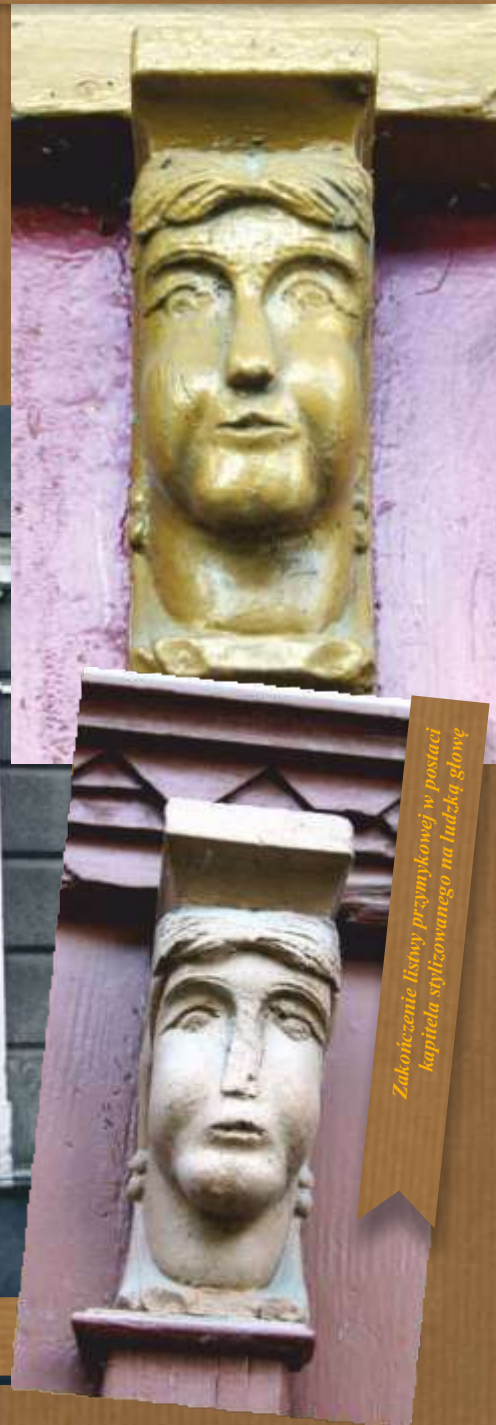
Zakończenie listwy przyrymowanej w postaci kapitelu stylizowanego na ludzką głowę

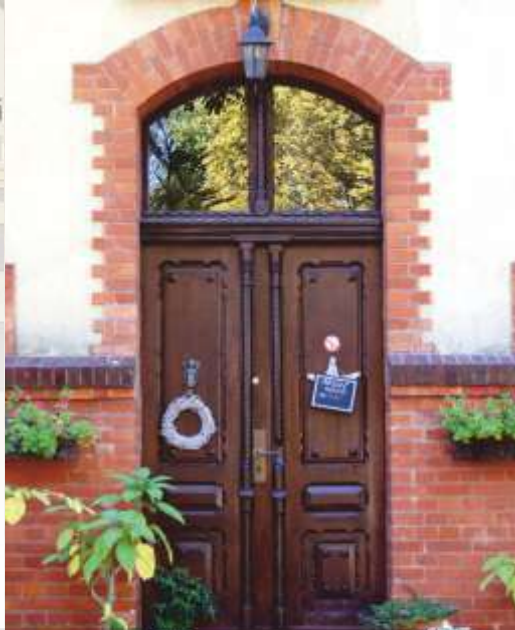
Główne drzwi kasyna oficerskiego.

Skrzydła drzwiowe w dużej mierze przyjęły formę architektoniczną, jak np. cokół, półkolumny czy rozbudowany gzyms. Charakterystyczną cechą w opierzeniu tych drzwi jest zastosowanie ozdobnych sfazowań na krawędziach ram i płycin. Płaszczyzny płycin natomiast wysunięto lekko ku

przodowi tworząc tzw. lustra. Najozdobniejszy kształt nadano płycinom dolnym, które dodatkowo zdwojono. W drzwiach występują dwie listwy przymykowe. Jest to zabieg nieprzypadkowy, gdyż skrzydła nie są równej szerokości, dlatego też, dla zachowania symetrii, wprowadzono tu dodatkową pozorną listwę przymykową. Listwy te w górnej części przyjęły formę architektonicznych półkolumn (pilastrów) z bazą, spiralnie żłobionym trzonem i głowicą.

Skrzydła zamyka masywna listwa śledzenia w formie wydatnego gzymsu, ponad którym umieszczono nadświetle.

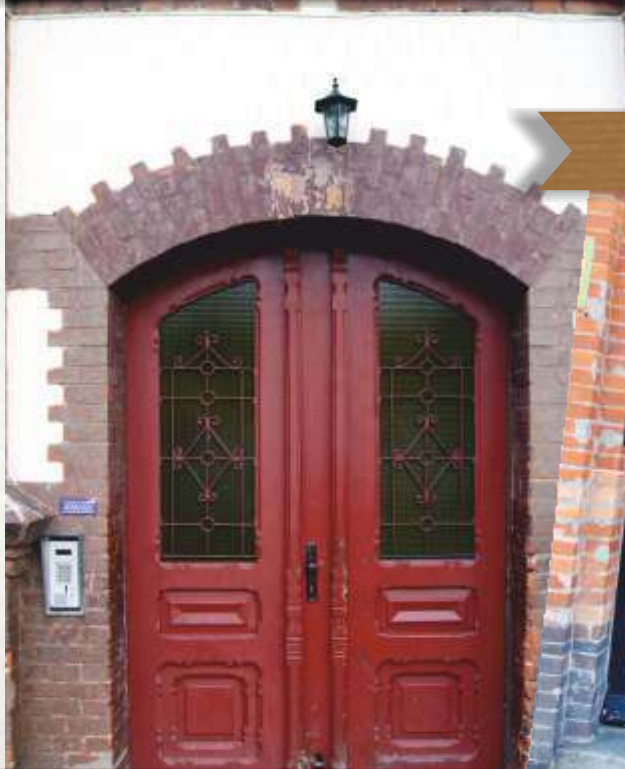
Drzwi koszarowca (Wojśka Polskiego 6E).

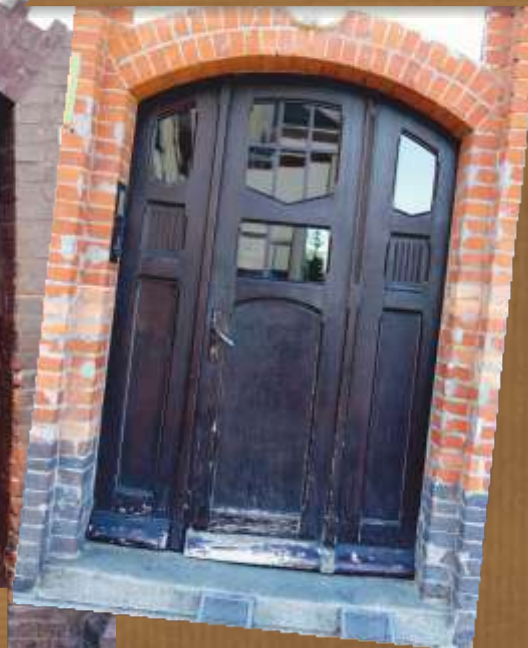
Przykład drzwi ze wschodniej części koszar.  
(Wojśka Polskiego 5E)

Drzwi o podobnej dekoracji zachowały się w budynku koszarowca (Wojśka Polskiego 6E) oraz w dawnym lazarecie (od strony ulicy Piaskowej). We wschodniej części koszar zastosowano odmienną stolarkę, poddaną wpływom secesyjnym i modernistycznym. Wygląd drzwi w przeciwieństwie do starszej części koszar prezentuje znacznie uproszczone, bardziej funkcjonalne formy. Przykładem tego typu rozwiązania mogą być drzwi koszarowca (Wojśka Polskiego 5A).

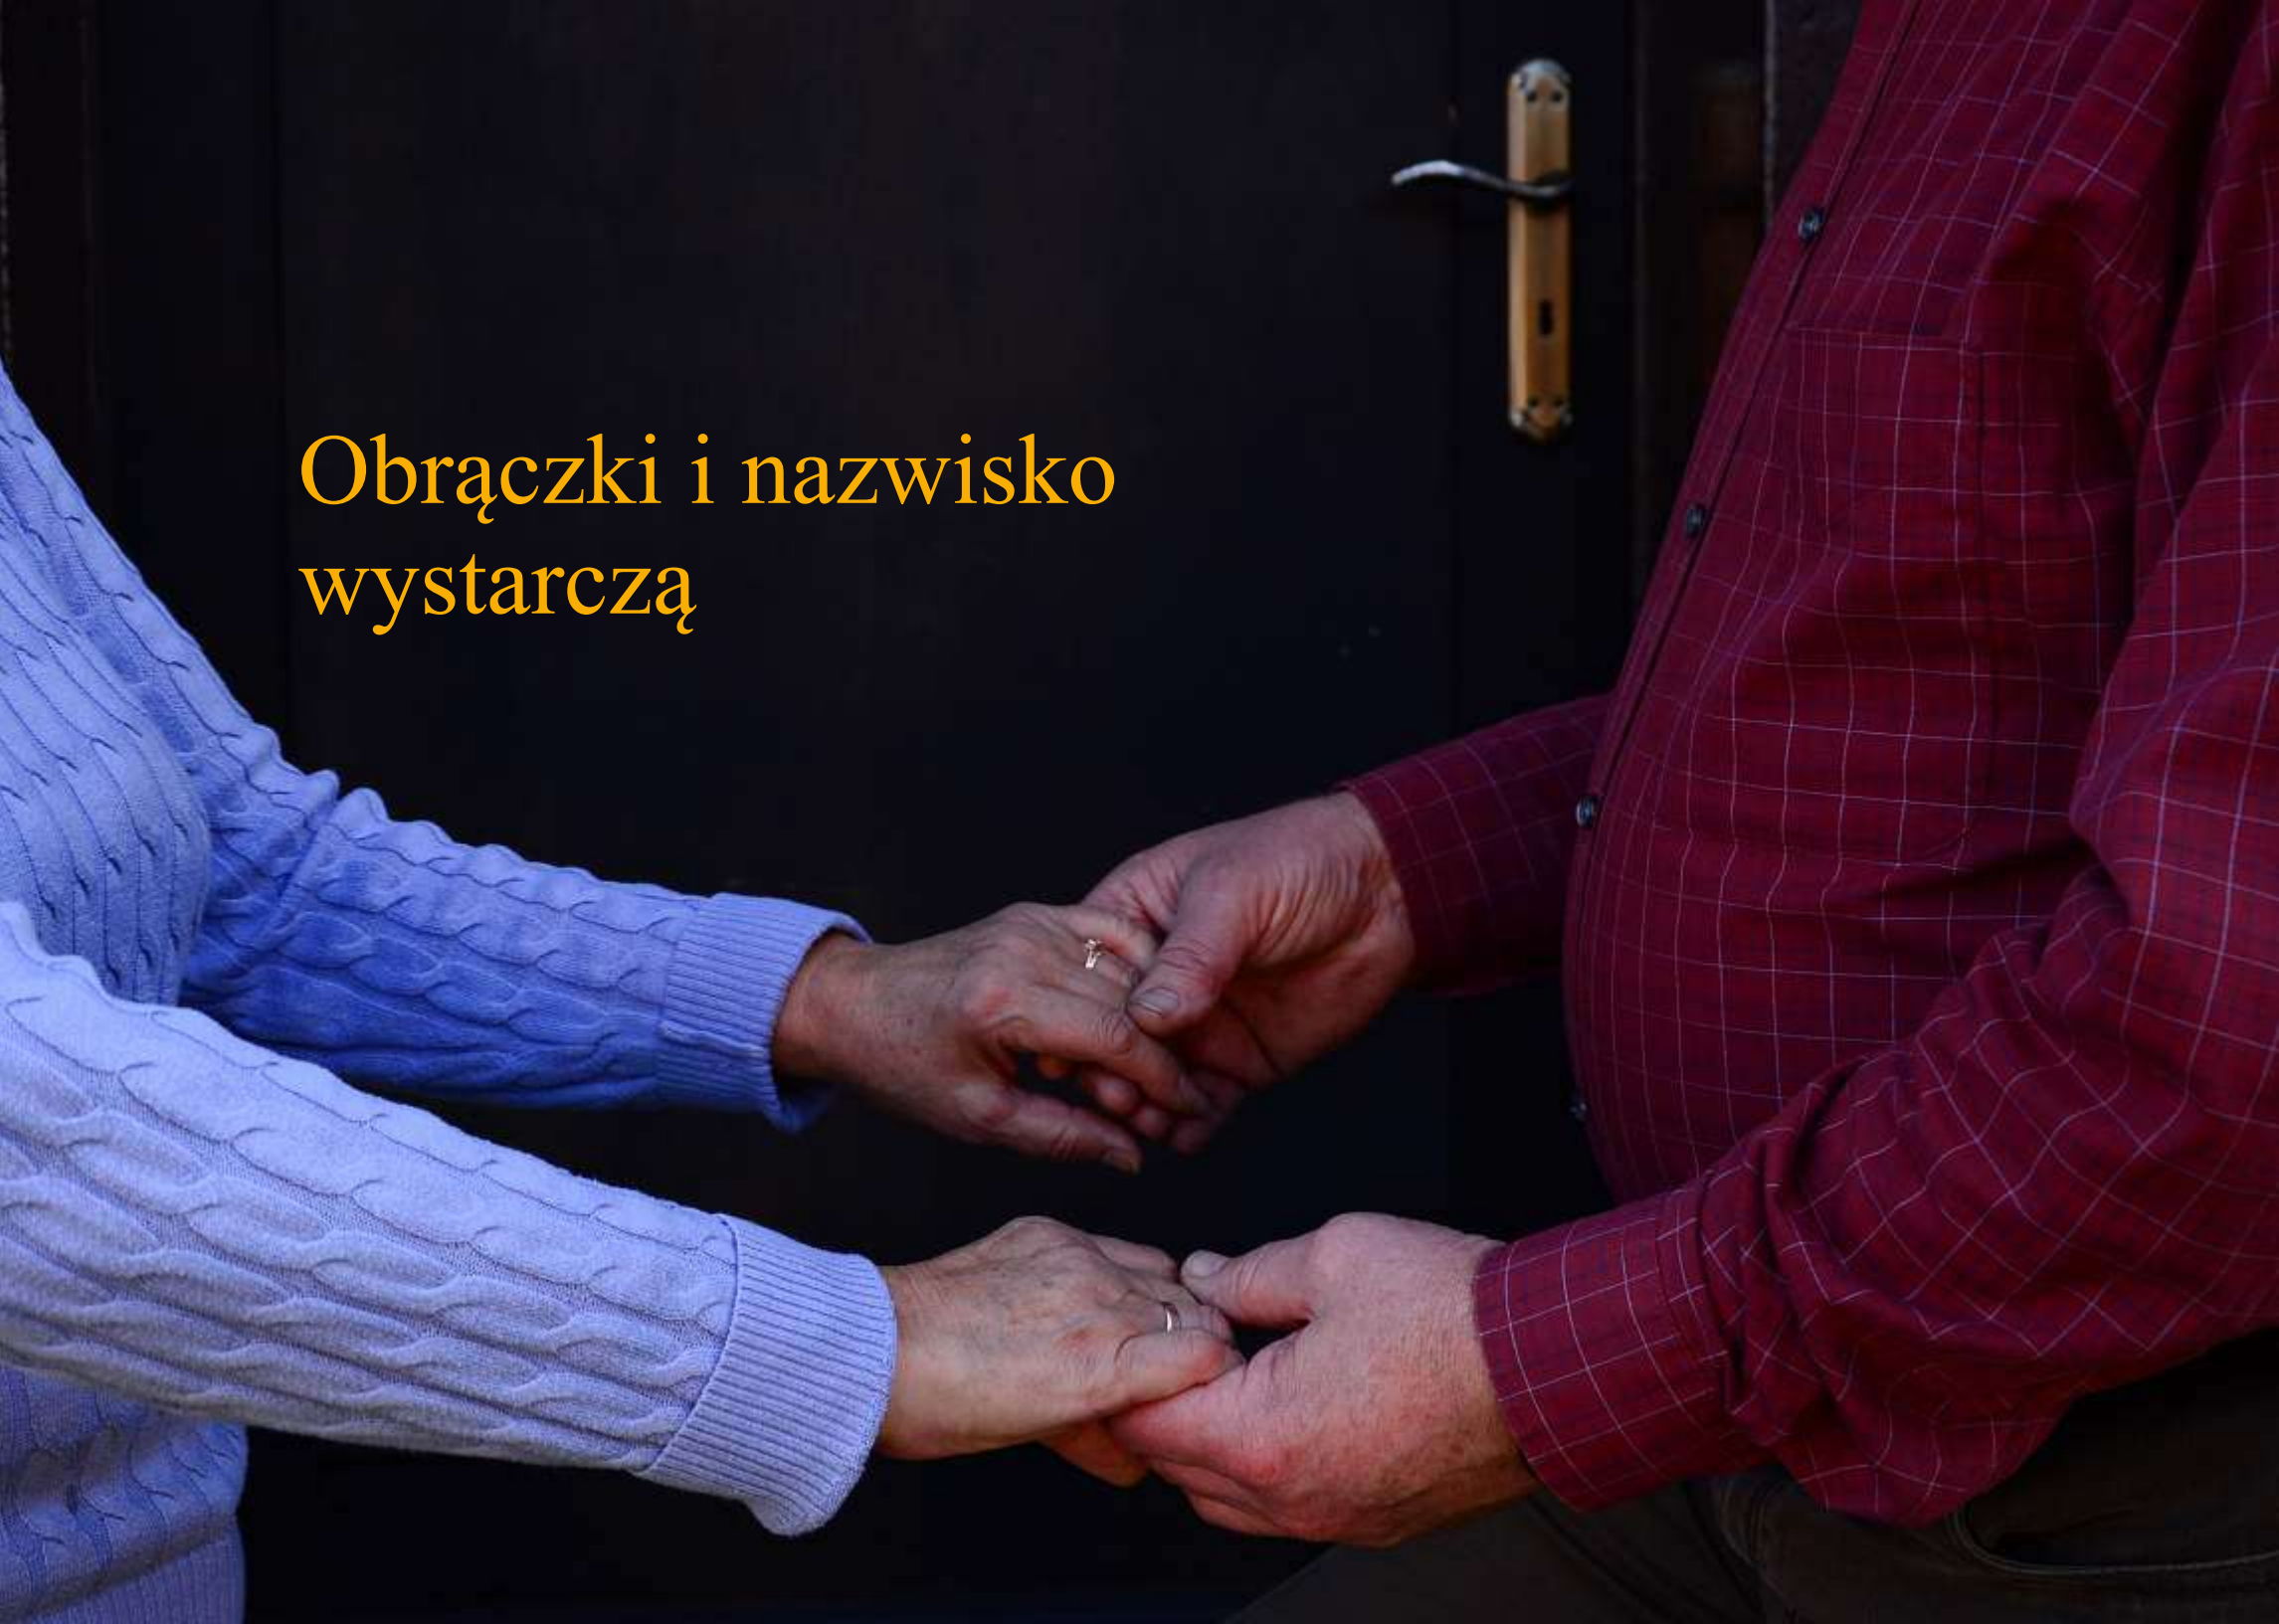
*Opracowanie płyciny dolnej z motywem rauta, elementami imitującymi okucia oraz rozetkami.*

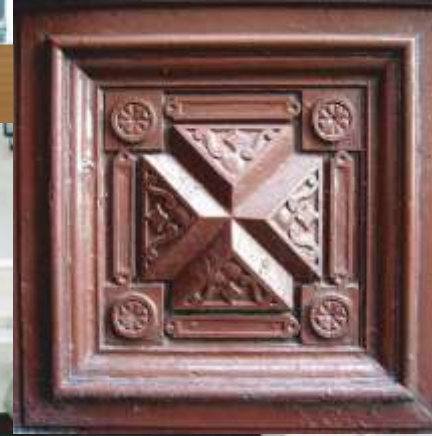
Skrzydła drzwiowe posiadają niezwykle rozbudowaną, bogatą dekorację. Drzwi są dwuskrzydłowe, dwupłycinowe. Górne płyciny to przeszklone otwory zamknięte łukiem pełnym i ujęte profilowanymi listwami, zabezpieczone ozdobną kratą. Poniżej przeszklonych otworów umieszczona jest dekoracja z nałożonych elementów w postaci rautów i guzów. Motyw rautów zastosowano także w wypełnieniu dolnych płycin w których pojawiają się ponadto elementy ornamentu okuciowego oraz ozdobne rozetki. Listwa przyrynkowa w dolnej części z rautem, w górnej z ornamentem cekinowym, zwieńczona jest elementem stylizowanym na kapitel. Listwa śłemenia przyjęła formę gzymsu z ornamentem łezkowym. Otwór drzwiowy zakończony jest prostokątnym, dwudzielnym nadświetlem.

*Główne drzwi wejściowe wraz z portalem.*

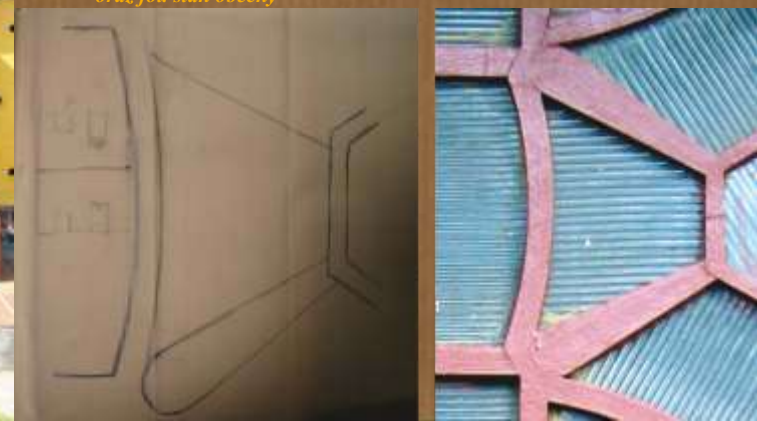
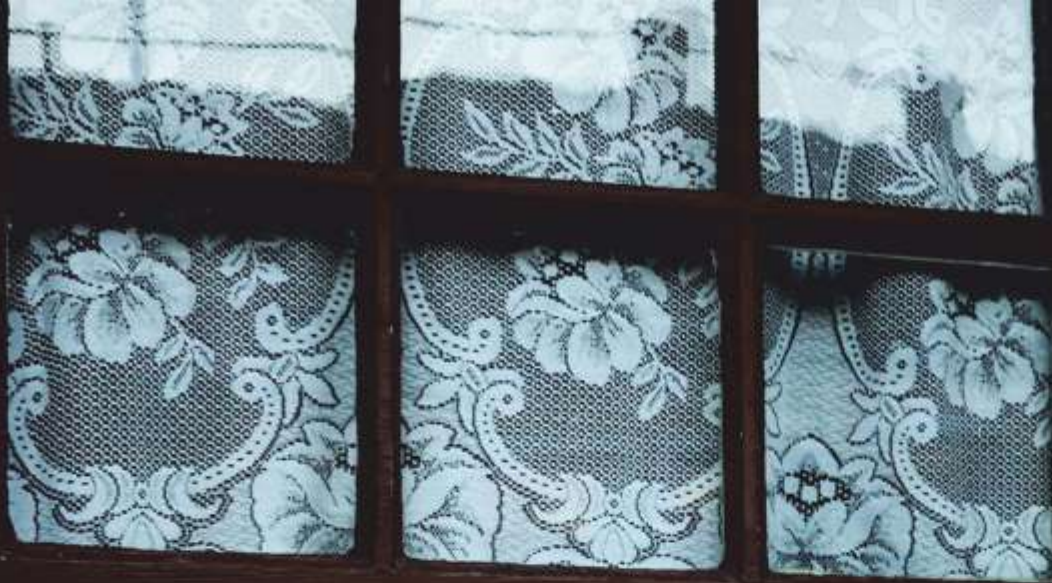
*\*Fragment projektu nadświetla, wykonany przez Otto Buchholza z 1930 roku (źródło: APO w Olsztynie, Akta Magistratu Sensburg, sygn. 258/189) oraz fot. stan obecny*

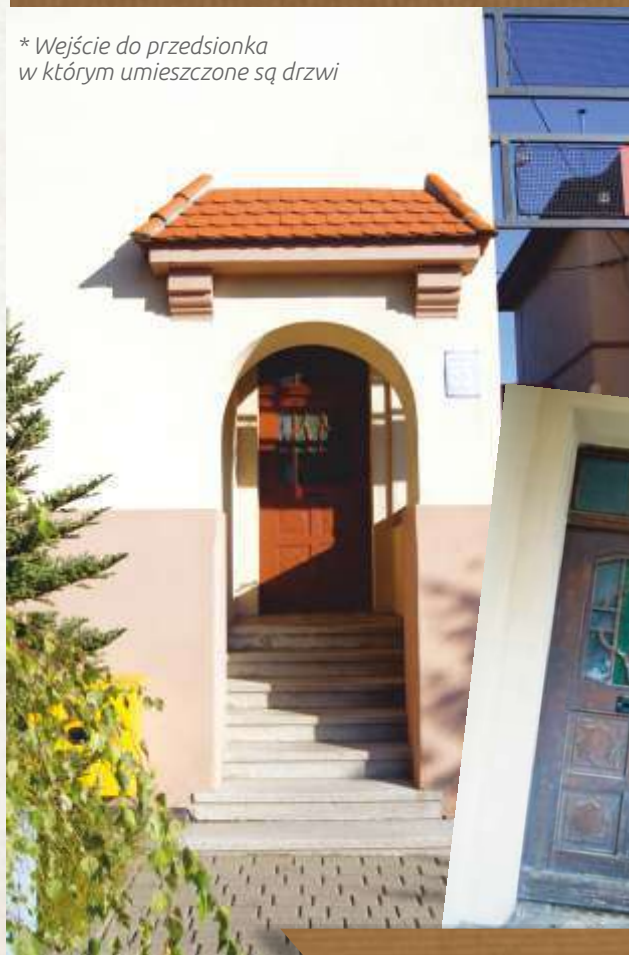
Główne drzwi wejściowe w budynku północnym.

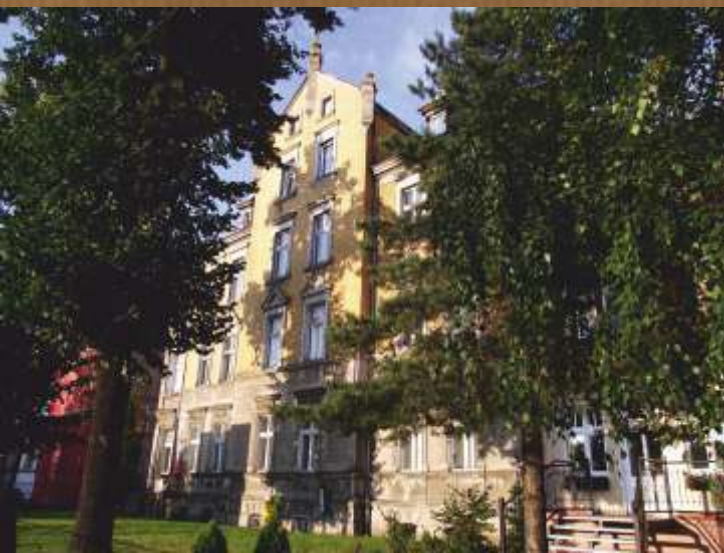
Ze względu na wewnętrzny układ budynku, główne drzwi wejściowe, prowadzące do reprezentacyjnej klatki schodowej, umieszczono w północnej ścianie szczytowej, od strony przejazdu podwórzowego. Otwór drzwiowy podkreślony został profilowaną opaską. Podobnie jak w przypadku wcześniej omawianych drzwi przy ulicy Piaskowej 2a, skrzydła uzyskały tu klasyczną kompozycję, z zastosowaniem pewnych rozwiązań przejętych z secesji (jugendstill). Przejawem secesji mogą być tu duże przeszklenia, wypełniające górne płyciny, zajmujące około dwie trzecie skrzydeł, podzielone szczeblinami na prostokątne kwatery, które być może pierwotnie wypełnione były szkłem barwionym bądź trawionym (matowym). Dolne płyciny podzielono na trzy pola, dekorowane snycerskimi motywami roślinnymi. Styk skrzydeł osłonięto snycersko obrobioną listwą przyrmykową. Ponad skrzydłami umieszczono prostokątne nadświetle.

Główne drzwi wejściowe.

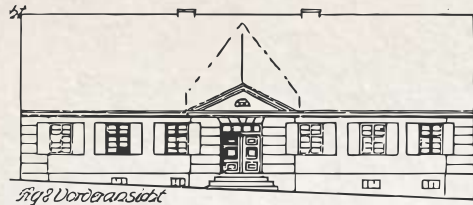
\*Wygląd budynku z początku XX wieku według inwentaryzacji R. Dethlefsena  
(źródło: R. Dethlefsen, *Stadt und Landhäuser In Ostpreußen*).

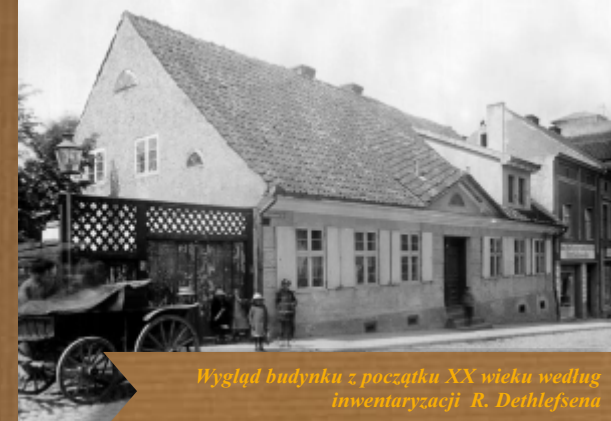
Wygląd budynku z początku XX wieku według inwentaryzacji R. Dethlefsena

Drzwi umieszczono w centralnej części elewacji frontowej budynku, zaakcentowanej trójkątnym szczytem wyniesionym w połać dachową. Pierwotnie część ta dodatkowo podkreślona była poziomymi pasami w tynku tzw. boniowaniem. Wejście poprzedzają masywne granitowe schody. Skrzydła drzwi w konstrukcji ramowo-płycinowej, osadzone są na widocznej od zewnątrz ościeżnicy pełnej, w przeciwieństwie do prezentowanych wcześniej drzwi mocowanych na ościeżnicach krosnowych, ukrytych od wewnątrz. Snycerska dekoracja płycin oparta jest na motywach rautów ujętych w stylizowane ornamenty okuciowe z motywami lilii. Dodatkowymi elementami wieńczącymi górne płyciny są gzymsiki z tzw. ząbkowaniem. Ten motyw występuje także na śłemeniu. Listwa przymykowa uzyskała formę żłobionego filara zakończonego kapitelem. Drzwi o podobnym typie opierzenia znajdują się w budynku po przeciwnej stronie ulicy Warszawskiej pod numerem 19.

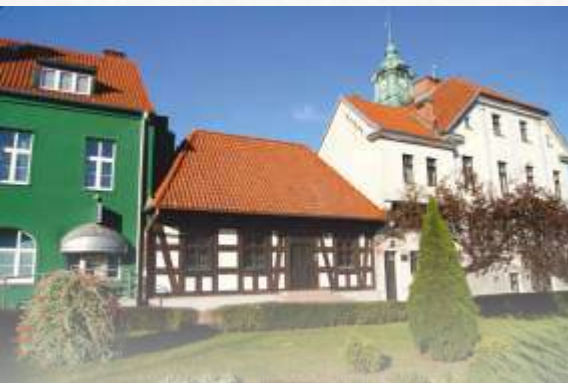
Główne drzwi wejściowe.

Funkcję odrzwi pełnią tu drewniane elementy konstrukcyjne budynku tj. podwalina będąca progiem, słupy stanowiące ościeża oraz rygiel pełniący rolę nadproża. W górnym polu ponad drzwiami, pomiędzy ryglem, a oczepem wieńczącym budynek wprowadzono prostokątne nadświetle podzielone szczelinami.

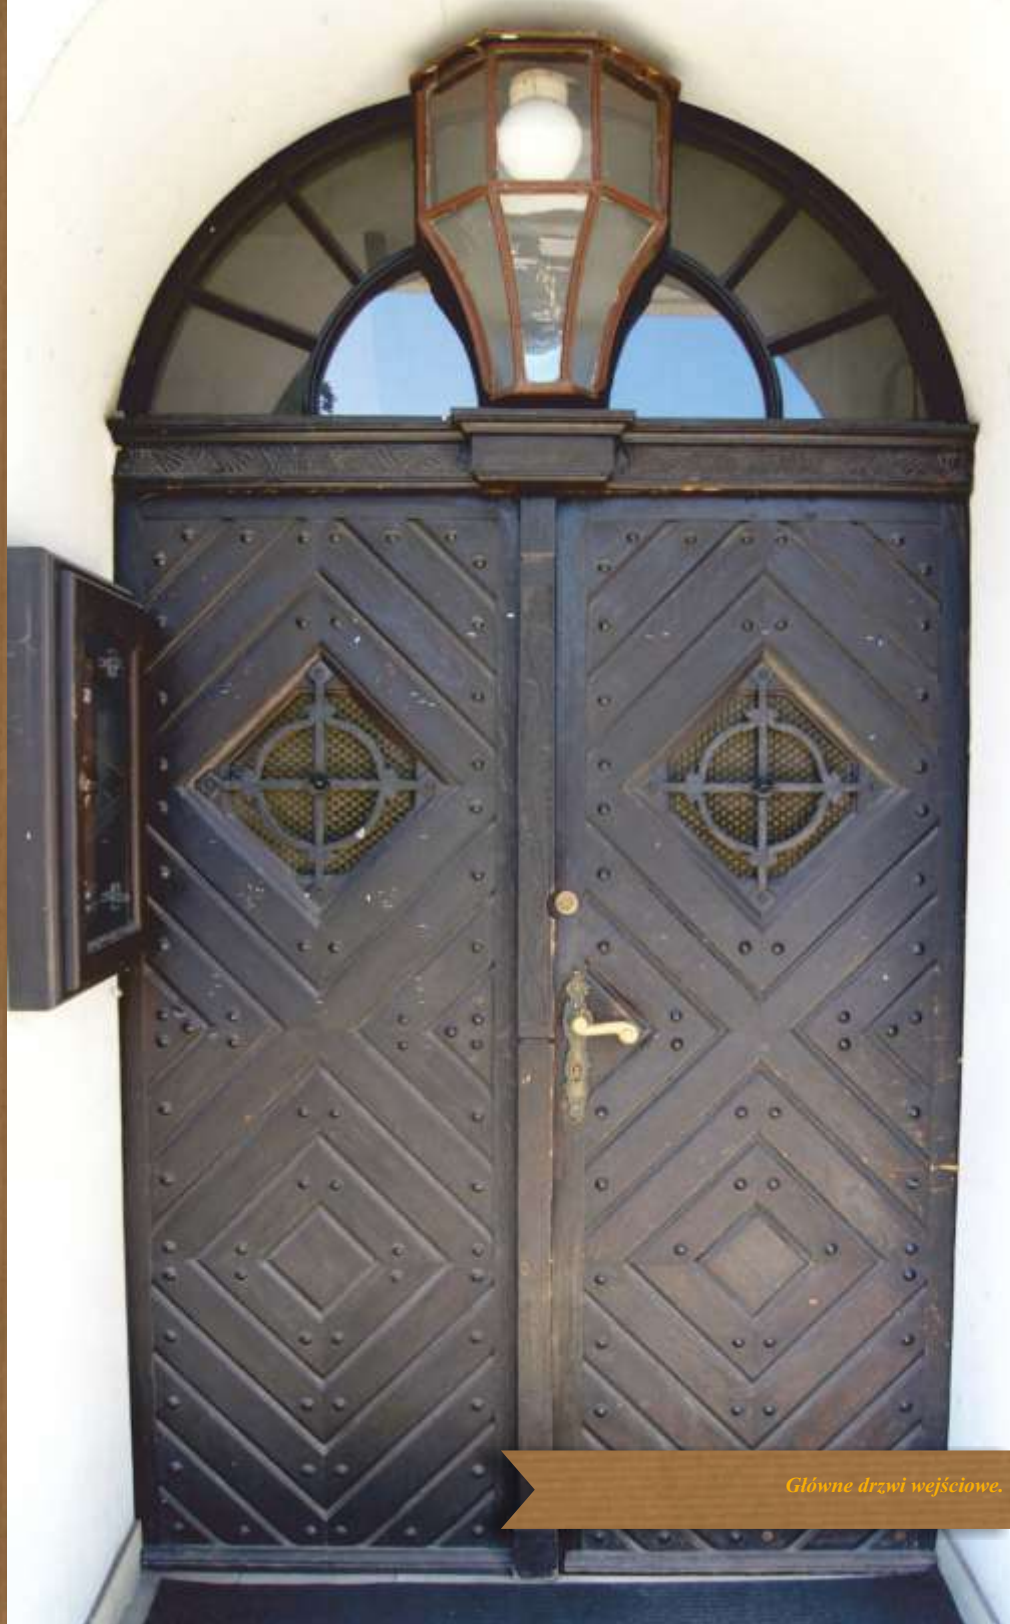
Główne drzwi wejściowe.

Listwa przymykowa ratuszowych drzwi zdobiona jest snycersko obrobionym motywem wici roślinnej z liśćmi i owocami dębu. Drzwi wieńczy poprzeczna listwa ślęmięnia w formie gzymsu z fryzem roślinnym, ponad którą umieszczono dość rozbudowane, półkoliste nadświetle, z centralnie umieszczoną latarnią.

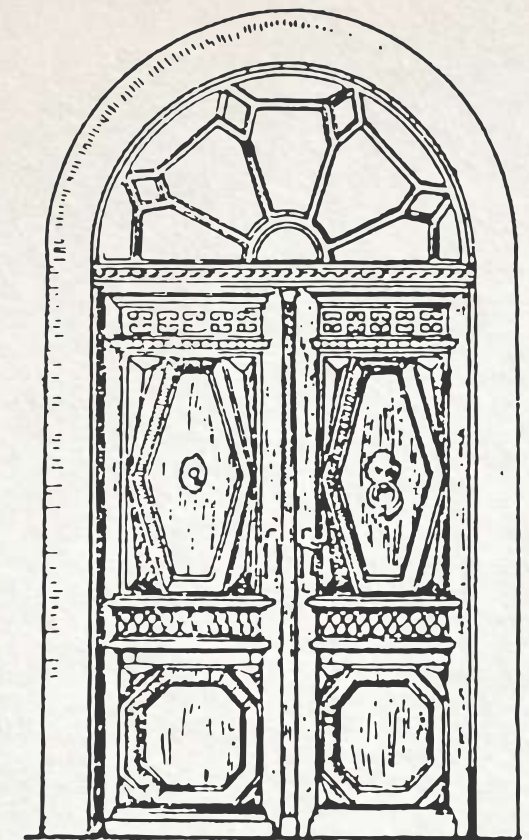
*Fig. 6 Haustür zu 5*

*\*Inwentaryzacja R. Dethlefsen  
prezentująca pierwotny wygląd  
drzwi Apteki pod Orłem  
(źródło: R. Dethlefsen Stadt und  
Landhäuser In Ostpreußen).*

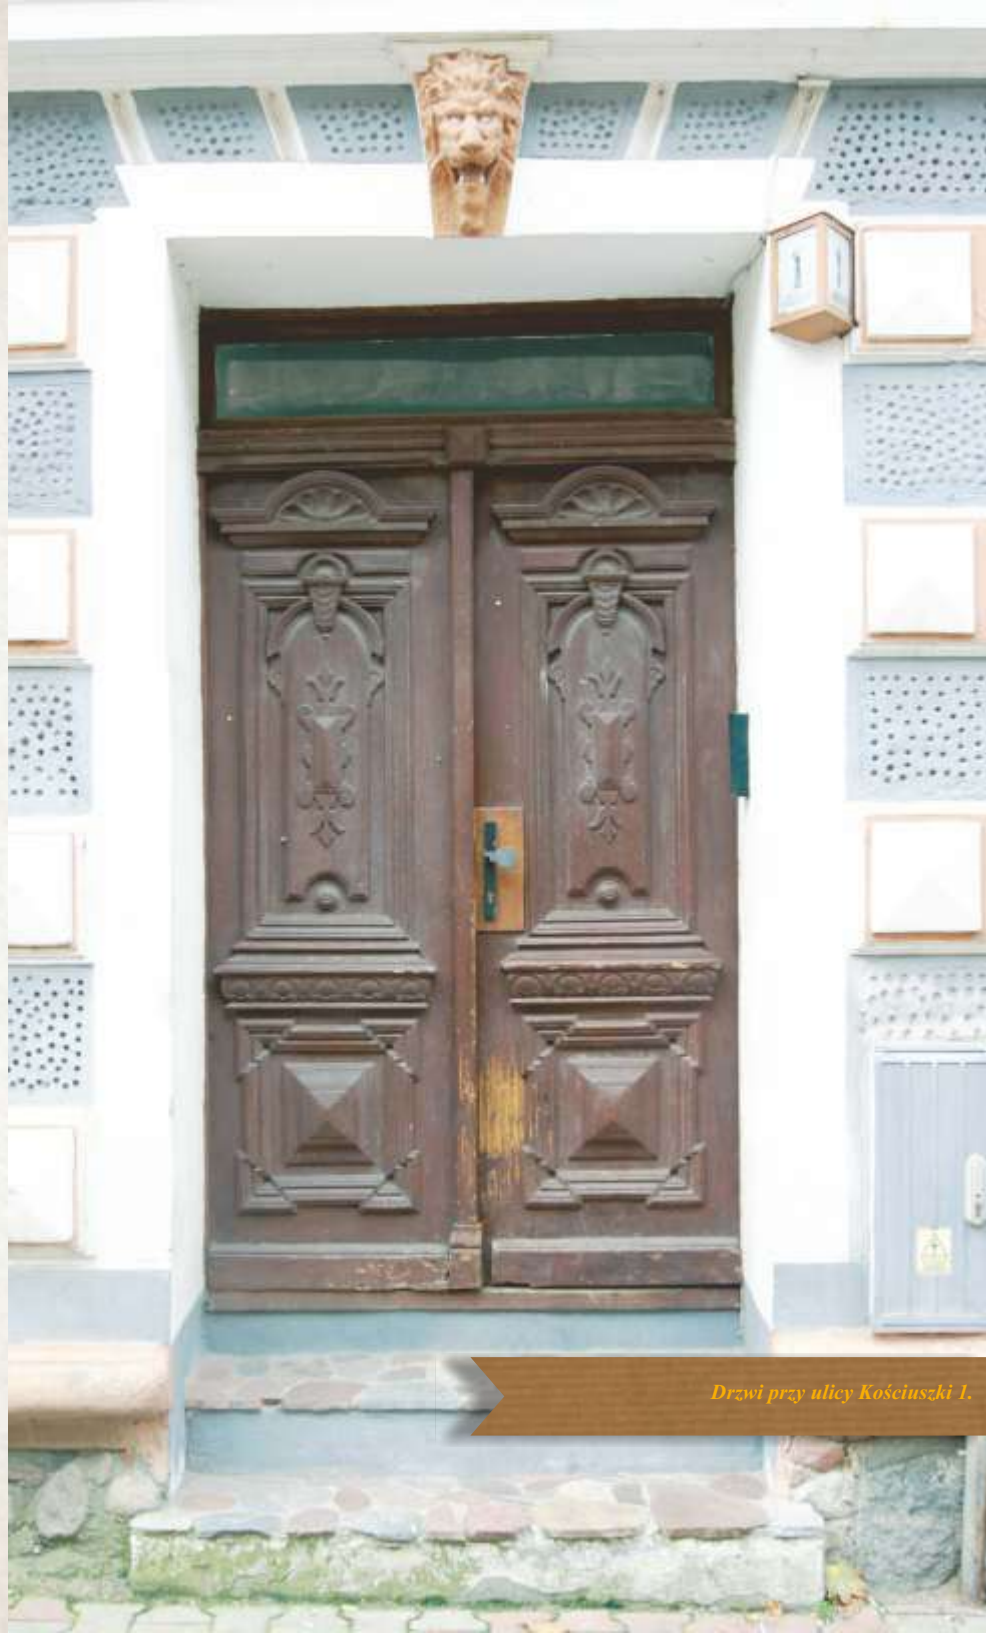
*Drzwi przy ulicy Kościuszki 1.*

Spod Strażnicy Bośniackiej kierujemy się ulicą Kościuszki na północ. Po drodze mijamy budynek apteki „Pod Orłem”, z którego pochodzi prezentowana już wcześniej inwentaryzacja rysunkowa drzwi, wykonana przez zespół konserwatora Richarda Dethlefsena w 1913 roku. Niestety przedstawione w dokumentacji drzwi nie zachowały się do dnia dzisiejszego. Jednak podczas wymiany, w 2012 roku, wykorzystano pewne elementy zaczerpnięte z rysunków Dethlefsena, jak np. podziały pierwotnego nadświetla, które odtworzono. W dalszej części spaceru warto też zwrócić uwagę na drzwi mieszczące się w budynku przy ulicy Kościuszki 1, charakteryzujące się dekoracją, wykorzystującą elementy historyzujące. Identyczne drzwi znajdują się w kamienicy przy ulicy Żeromskiego 5, co świadczy o tym samym wykonawcy.

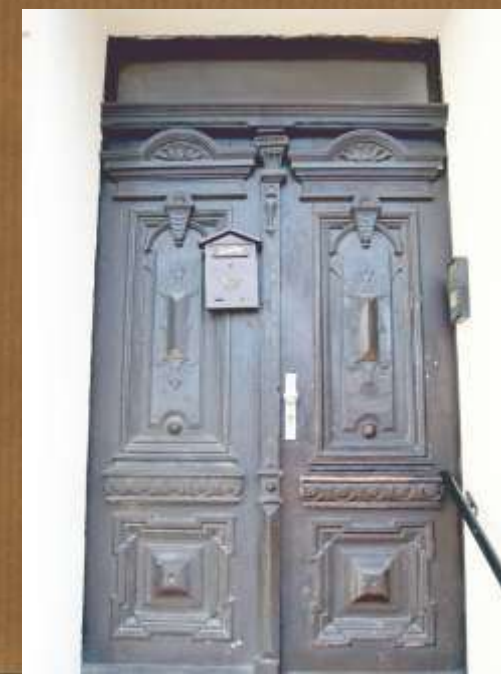
*Analogiczne drzwi przy ulicy Żeromskiego 5.*

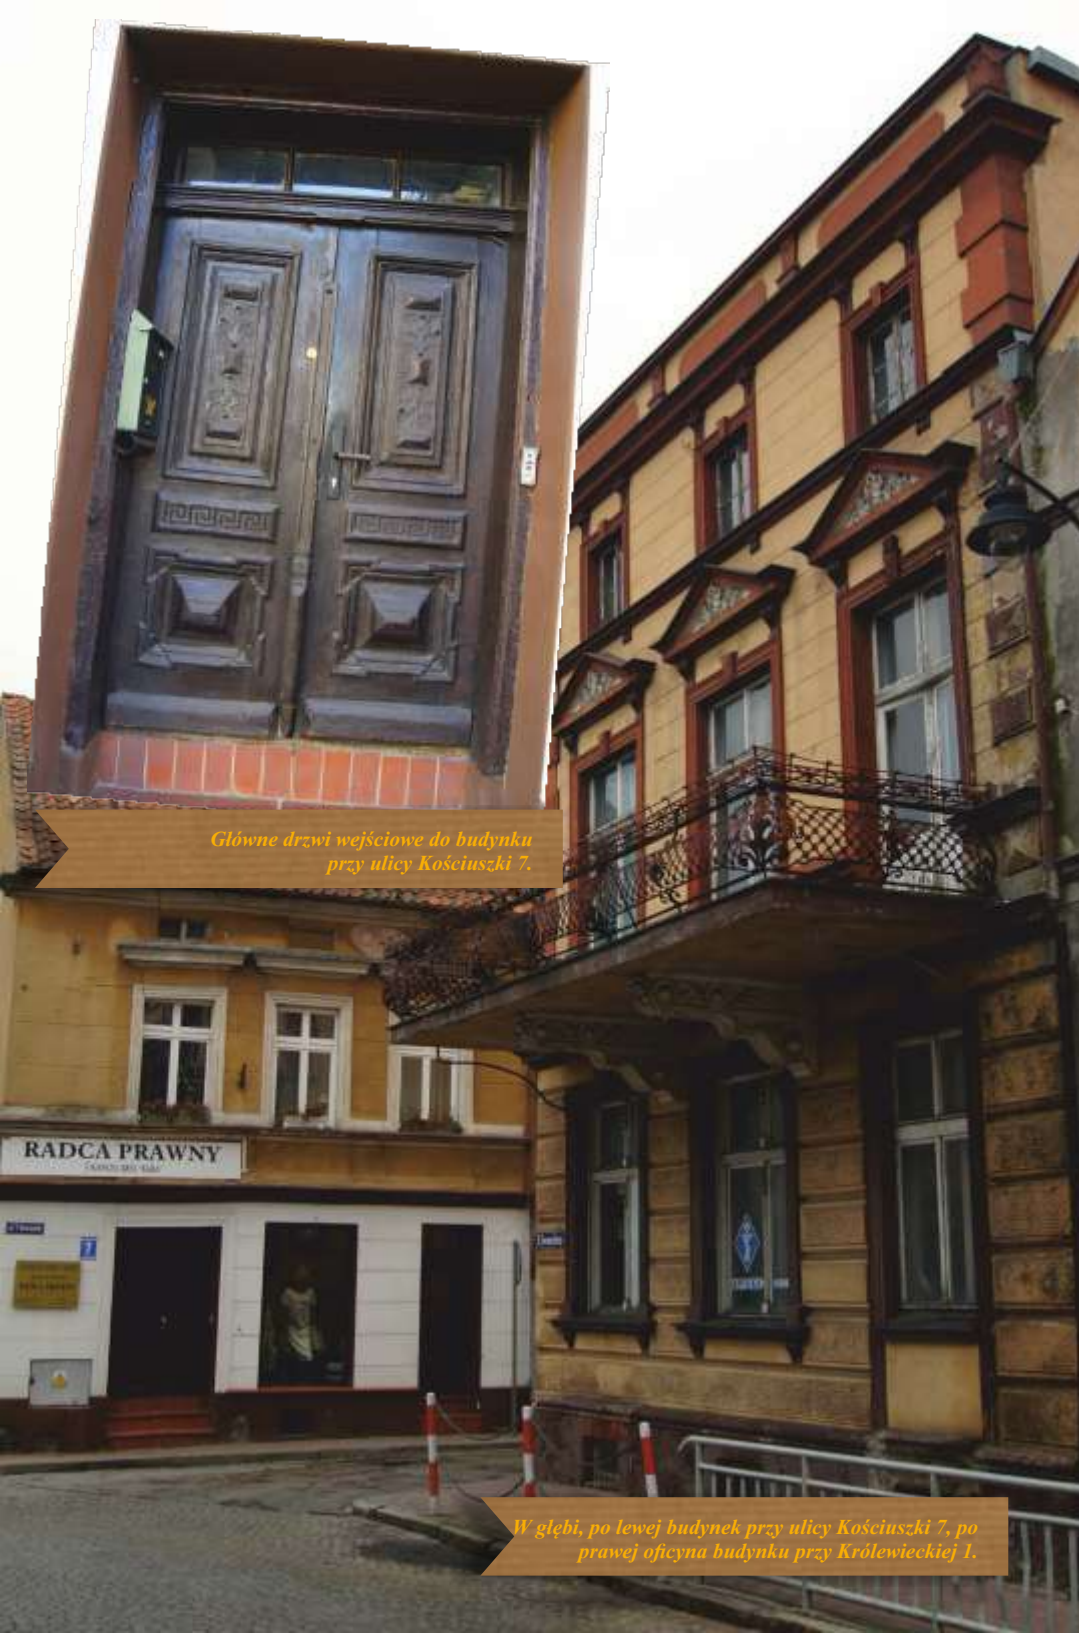
Główne drzwi wejściowe do budynku przy ulicy Kościuszki 7.

Drzwi umieszczono w południowej części fasady budynku, w niewielkiej wnęcie, podkreślonej profilowaną opaską. Stolarka przyjęła opierzenie oparte na motywach historyzujących z zastosowaniem wzorców all'antica oraz pochodzenia niderlandzkiego. Płyciny dolne ujęte dekoracyjnymi listwami przyjęły kształt kwadratów z tzw. uszakami w narożach. W pola tych płycin wpisano wydatnie wysuniętą dekorację w postaci rautów. Pomiędzy dolne a górne płyciny wprowadzono niewielkie prostokątne plakiety, na których pojawia się antyczny wzór meandra. Interesująca dekoracja snycerska umieszczona jest w górnych płycinach. Na wypukłe lustra naniesiono tu precyzyjnie wykonany ornament okuciowy, który naśladuje wycięte z blachy wzory nabite elementami imitującymi gwoździe o guzowatych główkach. W ornament okuciowy wpisane są dodatkowo motywy niewielkich rautów. Listwa śłemenia, ponad którą mieści się prostokątne nadświetle, przyjęła formę gzymsu z dodatkowymi elementami w postaci stępek – żłobień, umieszczonych na osi płycin. Listwa przymykowa pierwotnie zakończona była elementem w postaci główicy.

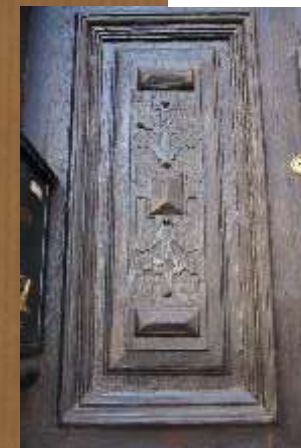
\* Ornament okuciowy z rautami w górnej płycinie drzwi.

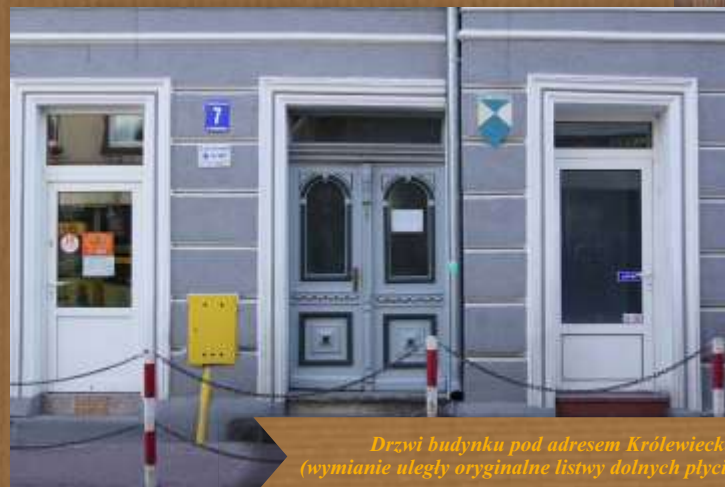
*Drzwi budynku pod adresem Królewiecka 7 (wymianie uległy oryginalne listwy dolnych płycin).*

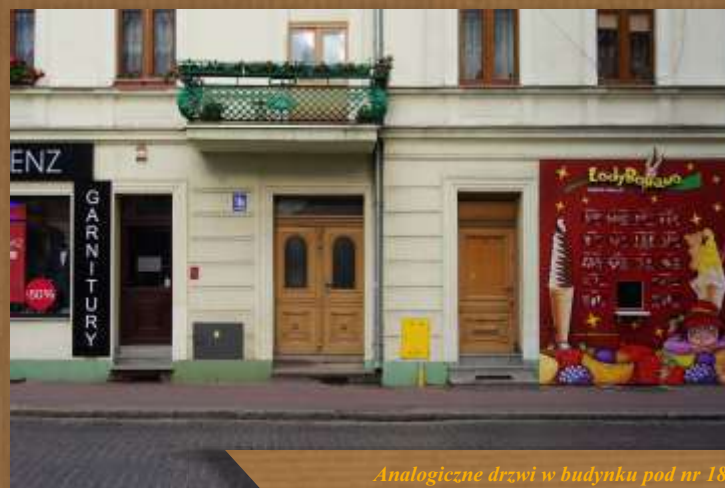
*Analogiczne drzwi w budynku pod nr 18 A, wraz z zachowanymi drzwiami do lokalu usługowego.*

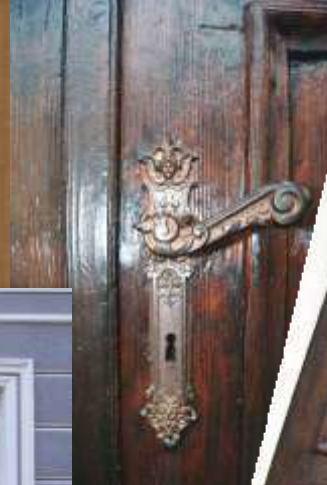
Przemierzając ulicę Królewiecką warto odwiedzić podwórze budynku pod nr 12, na które prowadzi przejazd bramny. W podwórku znajdują dwie oficyny boczne, o ciekawie opracowanych drzwiach, z zachowanymi ozdobnymi klamkami i szyldami. Drzwi oficyny północnej są jednoskrzydłowe z historyzującym opierzeniem. Natomiast w oficynie południowej głównym elementem dekoracyjnym znacznie skromniejszych drzwi jest historyzująca klamka z szyldem.

*Drzwi oficyny południowej budynku przy ulicy Królewieckiej 12.*

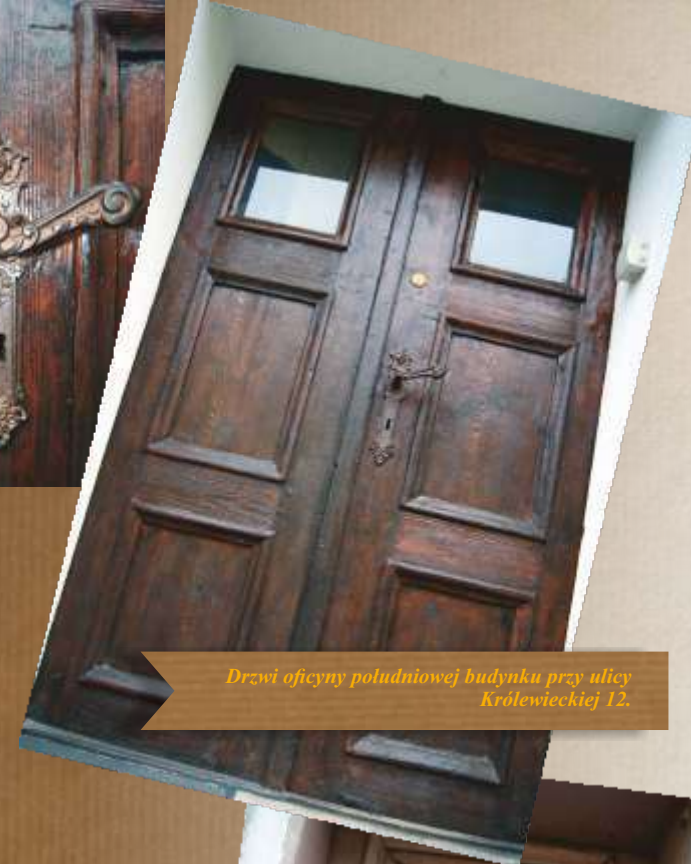
*Drzwi oficyny północnej budynku przy ulicy Królewieckiej 12.*

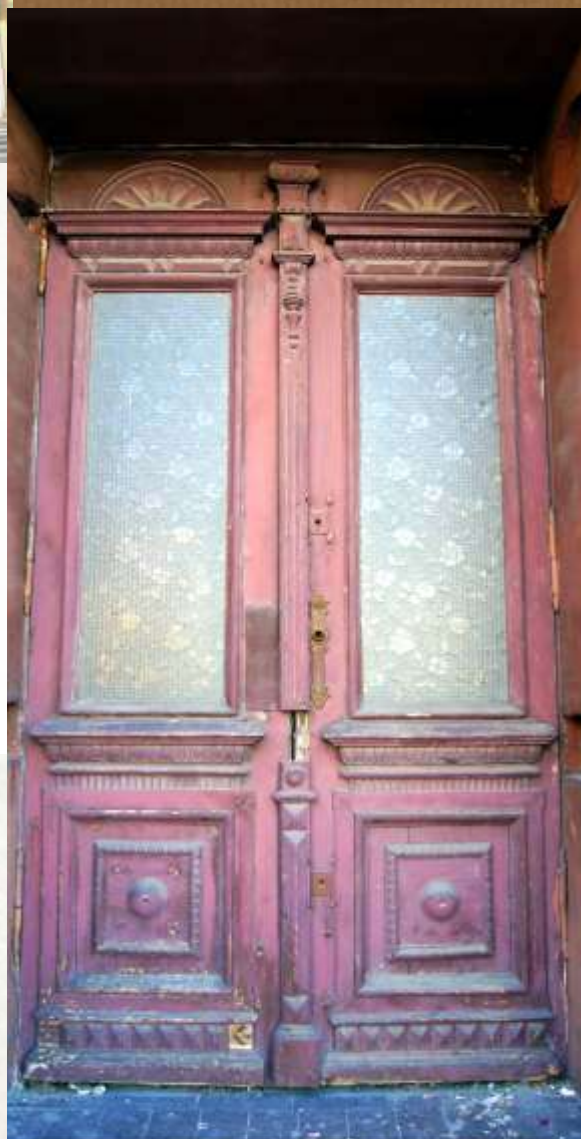
Główne drzwi wejściowe.

Skrzydła drzwiowe posiadają typową dekorację architektoniczną. Wyodrębnić można tu cokół z ozdobnym fryzem diamentowym, który stanowi pewnego rodzaju podstawę dla dekoracji dolnych płycin. Składa się ona z gładkiej opaski oraz profilowanej listwy, tworzących ramy dla kwadratowych pól. Wewnątrz płycin umieszczono wypukłe, kwadratowe lustra obwiedzione listwami ze wzorem antycznego kimionu. Centralnym punktem luster są znacznych rozmiarów motywy guzów. Płyciny górne drzwi stanowią prostokątne, szklone otwory, których opracowanie przypomina dekorację okien z fasad budynków. Otwory, u podstawy, posiadają parapety, ujęte profilowanymi opaskami, a zwieńczone naczółkami w postaci gzymsów z nasadzonymi na nie muszlami konchowymi. W dekoracji parapetów oraz naczółków zastosowano ponownie wspomniane już kimion oraz fryz diamentowy. Szlif diamentowy zastosowano też w dolnej części listwy przymykowej, która wyżej przyjmuje formę naśladującą żłobiony filar

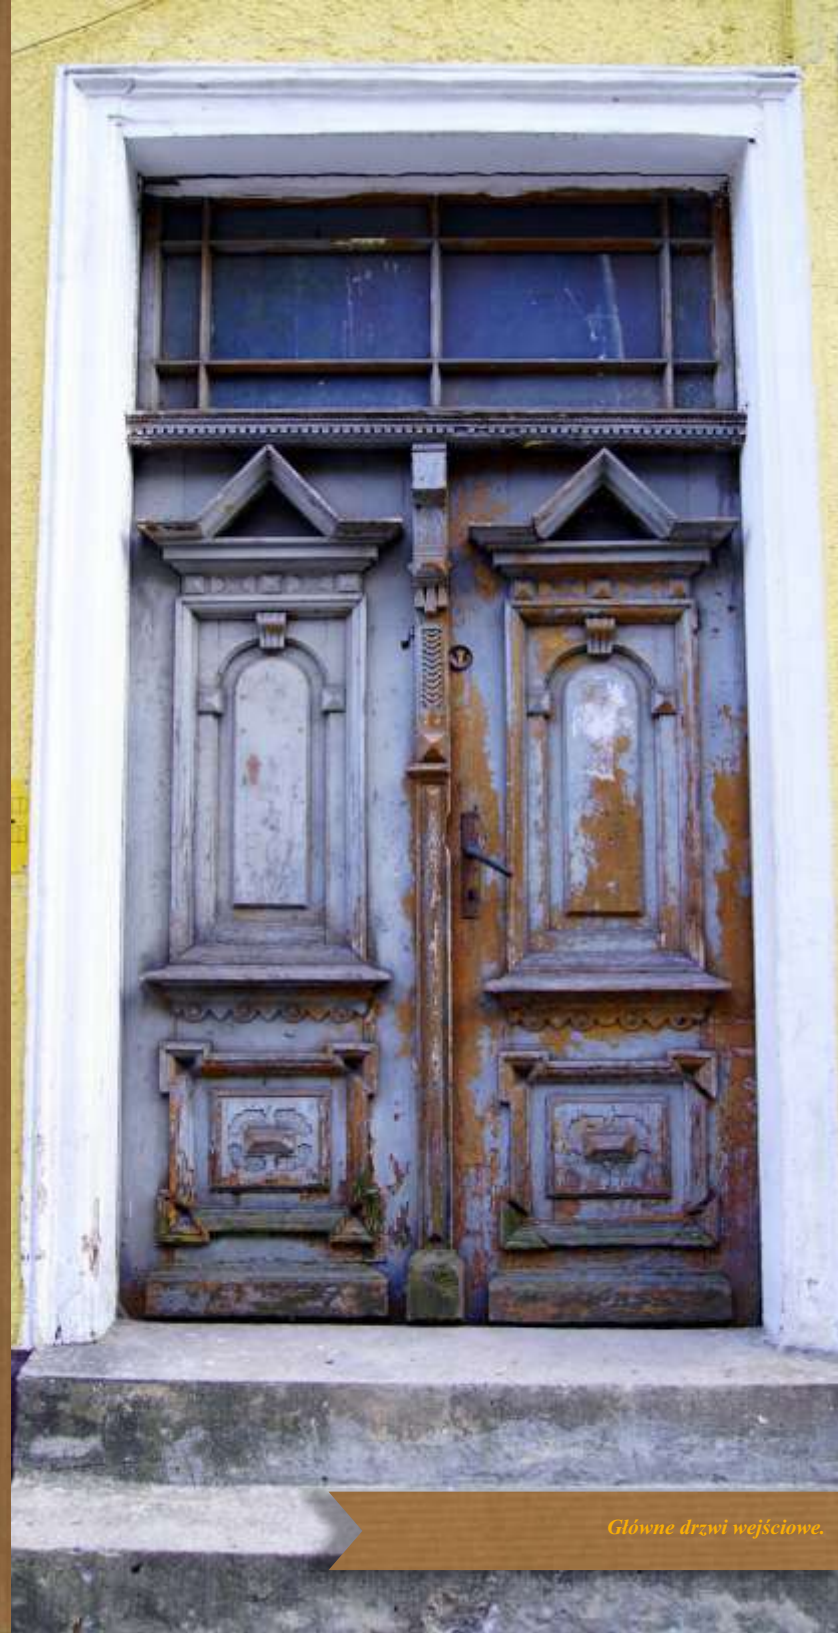
Główne drzwi wejściowe.

Drzwi zlokalizowane we wschodniej części fasady, poprzedzone schodami, posiadają opracowanie w typie architektonicznym, utrzymane w stylistyce historyzującej. Dolne płyciny ujęte profilowanymi listwami uzyskały kształt kwadratów z wysuniętymi narożnikami – uszakami. W pola płycinowe wpisano lustra dekorowane imitacją okuć i rautów. Płyciny górne ukształtowano w rodzaj blend – ślepych otworów okiennych, posiadających parapety dekorowane od dołu tzw. fartuszkami oraz zwieńczenia w postaci wyrazistych, trójkątnych naczółków. W pola tych płycin wpisane są lustra uformowane na prostokąty zakończone łukiem pełnym.

Ponad skrzydłami umieszczono sporych rozmiarów nadświetle, które zachowało oryginalne podziały charakterystyczne dla przełomu XIX i XX wieku.
