przewodnik  
Mrągowo  
Od drzwi do drzwi  
∞

## WSTĘP

## SPECYFIKA STOLARKI DRZWIOWEJ

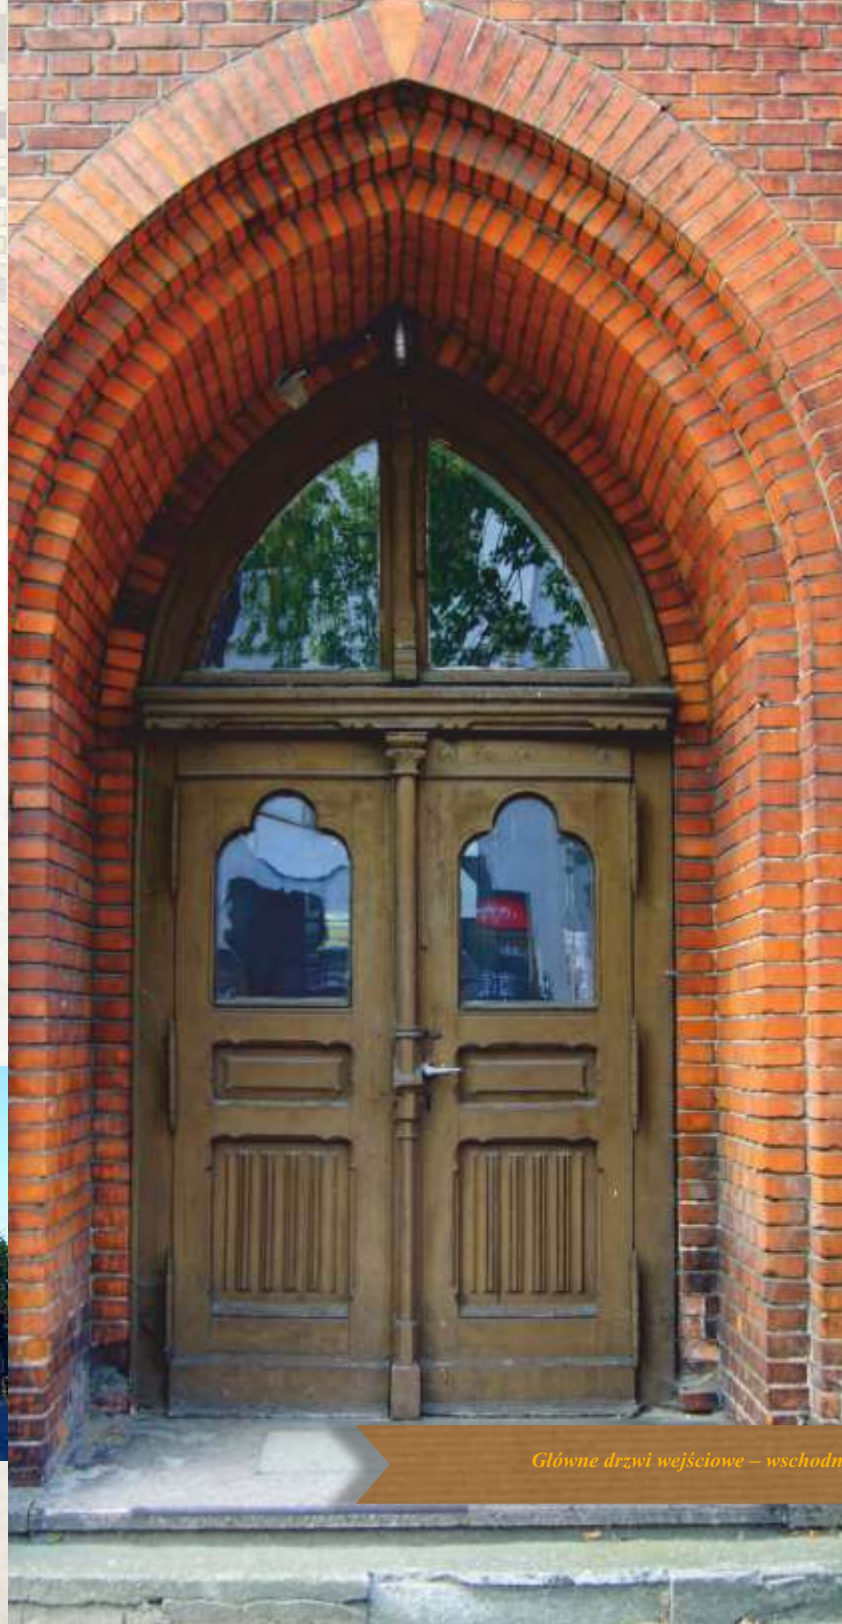
Główne drzwi wejściowe – wschodnie.

Para głównych, identycznych drzwi wejściowych, obecnie nieużytkowanych, znajduje się w elewacji frontowej. Drzwi umieszczone są w ostrołukowych, uskokowych wnękach. Opracowanie stolarki, podobnie jak i całego budynku, utrzymane jest w stylistyce neogotyku. W odróżnieniu od większości omawianych drzwi, na krawędziach ram na styku z płycinami, pojawiają się ozdobne fazowania (tak, jak w przypadku drzwi dawnych koszar). Płyciny dolne wypełnione są typowym dla późnego gotyku ornamentem fałdowym, stosowanym zazwyczaj w meblarstwie tego okresu. Górne płyciny, w postaci szklonych otworów, przyjęły charakterystyczny dla okien gotyckich, kształt z trójlistnym zamknięciem. Listwa przymykowa uzyskała formę kolumny zakończonej stylizowanym gotyckim kapitelem z impostem. Skrzydła zamyka wydatna listwa ślemienia w postaci gzymsu, ponad którą mieści się duże, ostrołukowe, dwudzielne nadświetle.

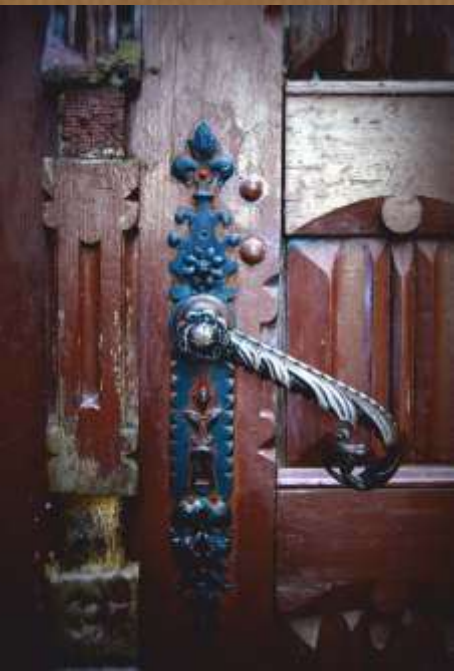
\*Klamka w formie liścia akantu.

Zachowała się również oryginalna, masywna klamka naśladująca liść akantu z dekoracyjnym sztyldem.

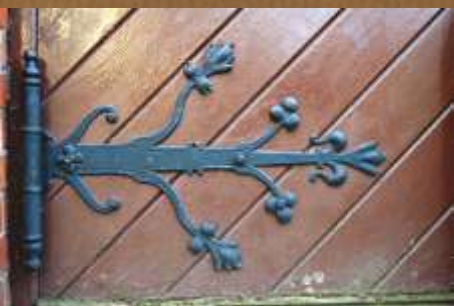
\*Zawias w drzwiach kaplicy południowej.

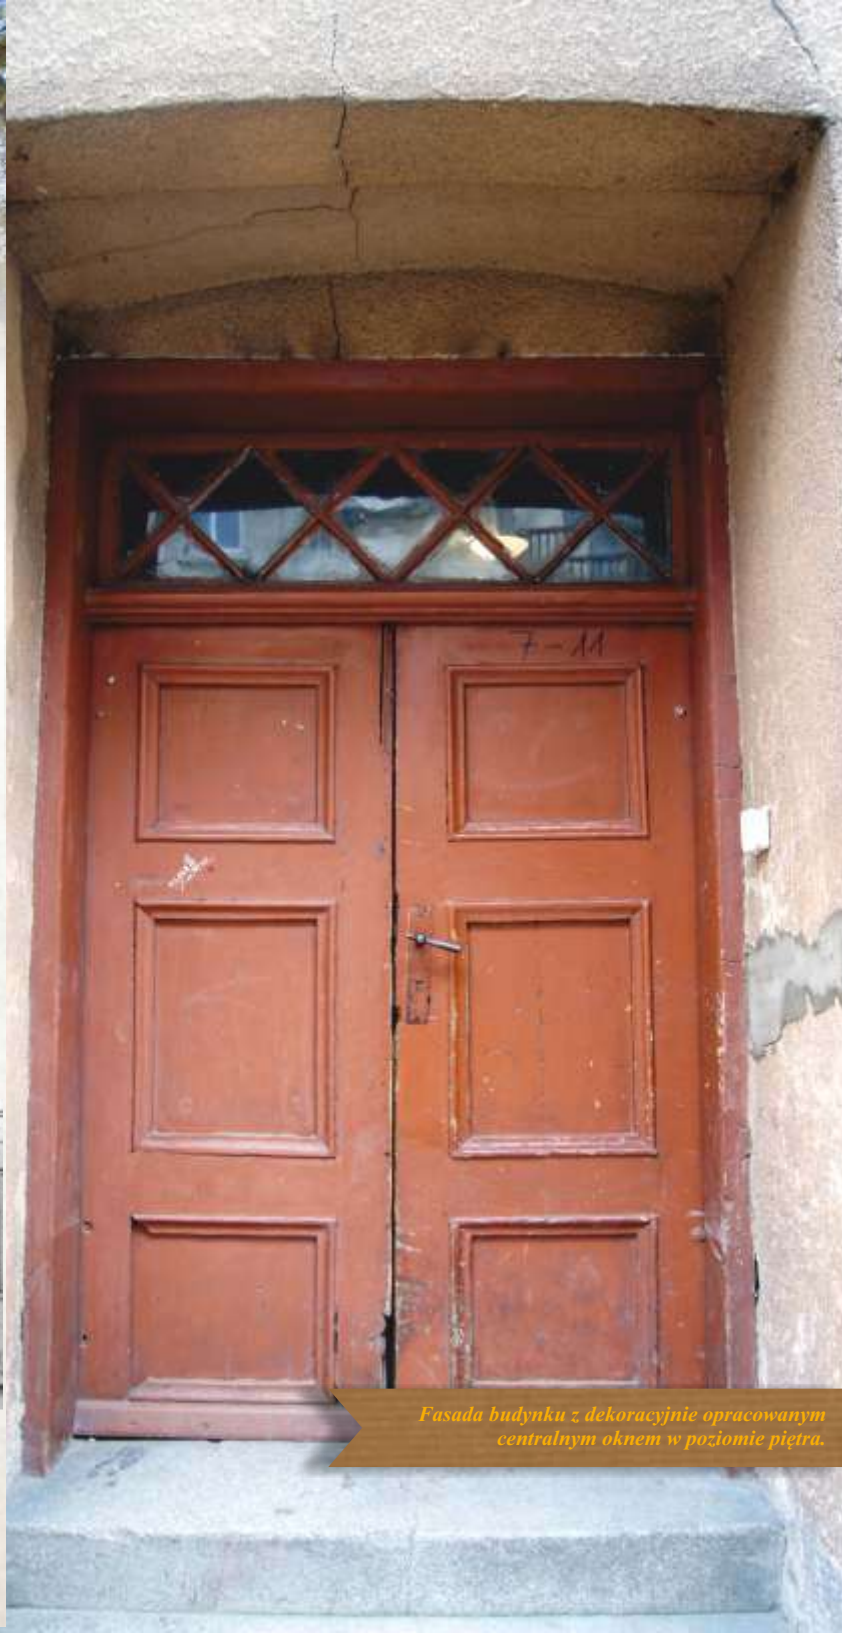
Fasada budynku z dekoracyjnie opracowanym centralnym oknem w poziomie piętra.

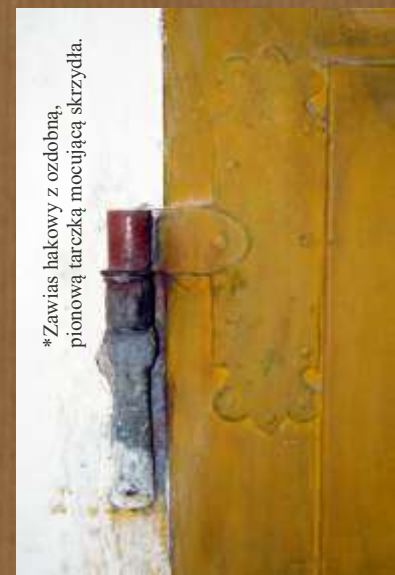
Drzwi wykonane w konstrukcji ramowo-płycinowej, umieszczone są we wnęcie znajdującej się w północnej, skrajnej osi budynku. Typowy dla okresu powstania drzwi jest trójpłycinowy podział skrzydeł. Skromna dekoracja uzyskana została za pomocą profilowanych listew osłaniających styk ram i płycin. Charakterystyczne dla czasu powstania jest także nadświetle wieńczące otwór drzwiowy z zachowanym rombowym podziałem, który pojawia się w niemal wszystkich projektach z lat 60 i 70 XIX wieku. Drzwi posiadają również interesujące zawiasy hakowe z elementem mocującym skrzydła w postaci pionowej tarczki z dekoracyjnymi wycięciami. Jest to jeden z trzech przypadków zachowanych na terenie Mrągowa tego typu zawiasów, jeśli chodzi o drzwi zewnętrzne (obok Roosevelta 13 i Dolny Zaułek 1). W drzwiach do niedawna funkcjonowała również oryginalna klamka, którą podczas ostatniej renowacji nieszczęśliwie zastąpiono nową.

\*Zawias hakowy z ozdobną, pionową tarczką mocującą skrzydła.

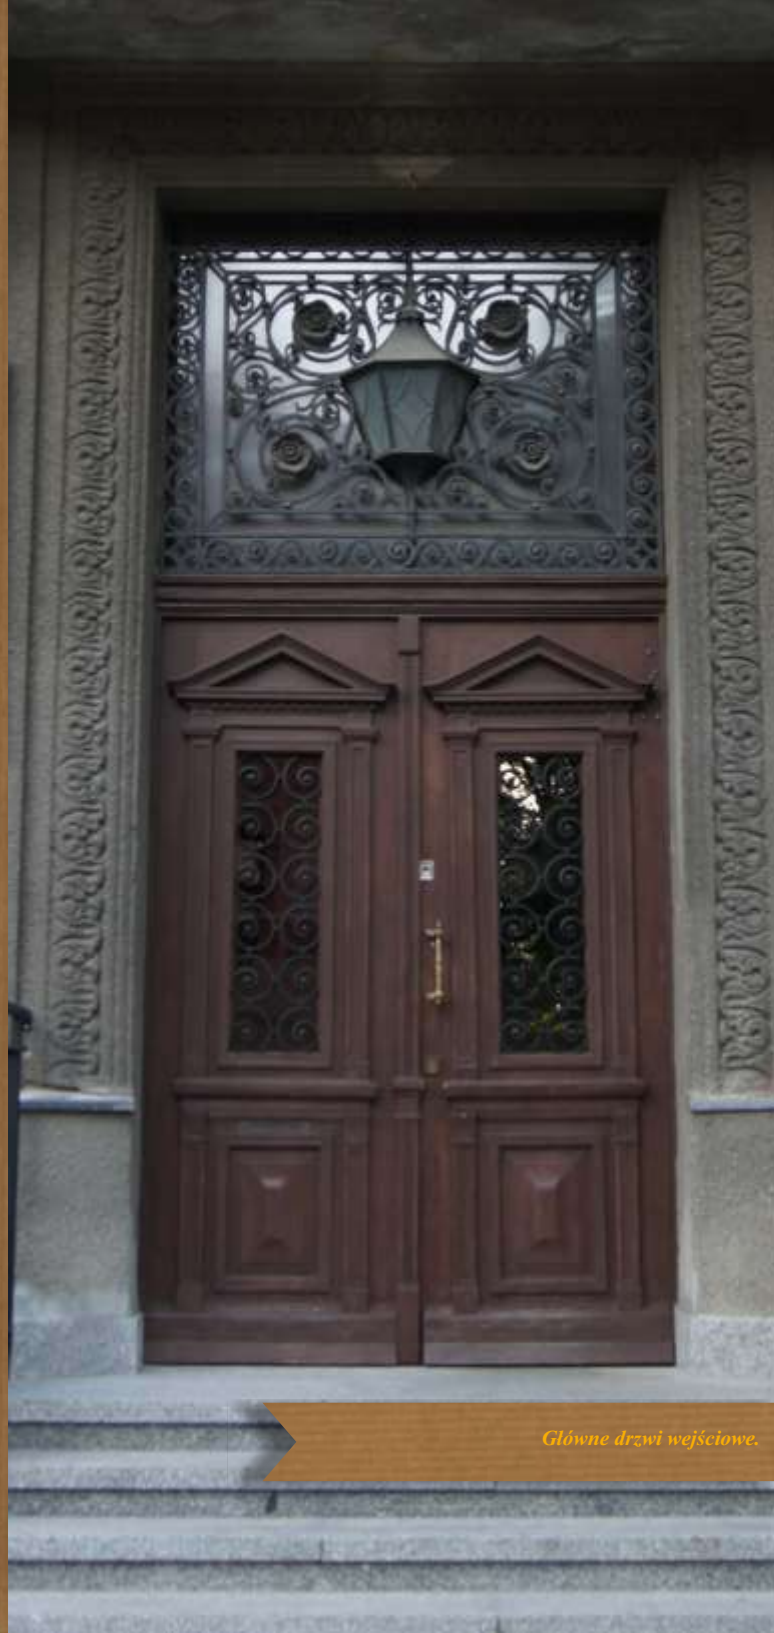
Główne drzwi wejściowe.

W lewym skrzydle południowych drzwi, pomiędzy dolnymi płycinami, a gzymsem międzypłycinowym, zachował się interesujący relikw w postaci klapki zabezpieczającej otwór na listy z oryginalnym niemieckim napisem.

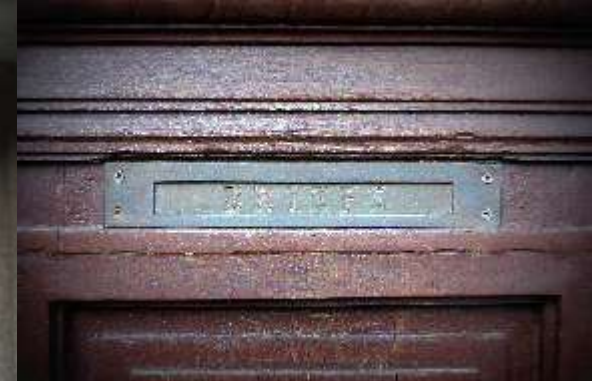
\*Klapka zabezpieczająca otwór na listy

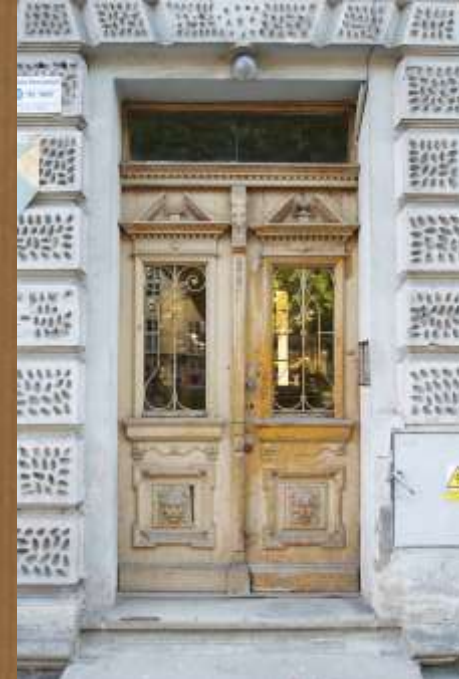
Dekoracyjna listwa przyrytkowa zakończona jest wydatnym elementem w rodzaju konsoli, na którą nałożono od frontu liść akantu, a na powierzchni bocznej - woluty.

z początku XX wieku, o pewnych wspólnych cechach. Świadczy to, iż pochodzą one z tego samego warsztatu rzemieślniczego. Do grupy tej bez wątplenia zaliczają się jeszcze drzwi przy ulicy Królewieckiej 7, 18A i 41. Podstawową analogią pomiędzy tymi stolarkami są identyczne profile listw osłaniających styk ram i płycin. Następnym podobieństwem jest stosowanie tych samych motywów zdobniczych. Tu przede wszystkim uwagę zwraca motyw liścia akantu w zwieńczeniu listwy przyrytkowej.

1. Maskaron w wypełnieniu płyciny dolnej.
2. Konsolka na zakończeniu listwy przyrytkowej z liściem akantu, ornamentem cekinowym i bocznymi ślimacznikami.
3. Królewiecka 18A.
4. Królewiecka 41.
5. Warszawska 4A.
